Report attività sperimentali su
Effetto della stilatura dei giunti con malte ad alta
resistenza sulle proprietà meccaniche di pannelli
murari

RAPPORTO TECNICO SCIENTIFICO

Valutazione della resistenza a taglio mediante prove a
compressione diagonale di pannelli in muratura di laterizio
portante rinforzati

Perugia, luglio 2020

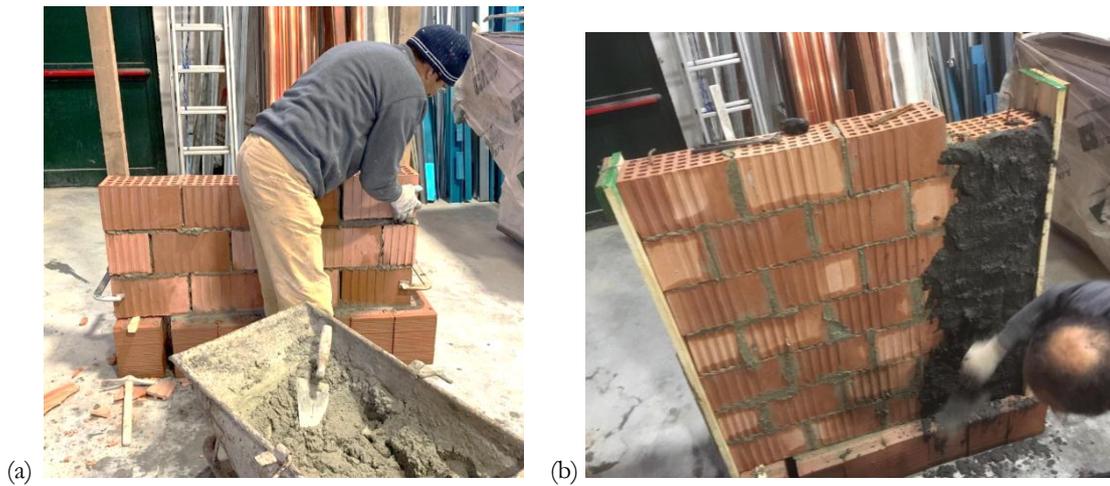
Figura 1. (a) Realizzazione dei provini di muratura mediante blocchi portanti in laterizio. (b) Applicazione del primo strato di malta MX-PVA Fibrorinforzata in uno dei tre provini rinforzati.

I provini sono stati realizzati utilizzando blocchi forati portanti in laterizio opportunamente sagomati per ottenere un generico blocco costituente avente dimensioni di 30×18×16 cm. I blocchi sono caratterizzati da una percentuale di sezione solida del 55% e una resistenza a compressione pari a $f_{bk}=18,7 \text{ N/mm}^2$. Ulteriori sagomature si sono rese necessarie al fine di realizzare una tessitura a blocchi sfalsati, che ha comportato l'inserimento di mezzi mattoni all'estremità di alcuni filari, e la realizzazione di una "tasca" speciale per l'alloggiamento della carpenteria metallica del sistema di attuazione. Per la costruzione di tutti i provini è stata impiegata una malta a base cementizia di tipo M10 allettata sui giunti sia di letto sia di testa per uno spessore di circa 1 cm (Figura 1a).

Il rinforzo strutturale eseguito su tre dei sette provini, è caratterizzato dall'apposizione di uno strato di malta MX-PVA Fibrorinforzata su ambo i lati dei pannelli, per uno spessore di circa 3 cm per lato. Nella procedura di esecuzione, si è reso necessario applicare il materiale in due fasi, operate in diverse giornate di lavoro: una prima fase è stata caratterizzata dalla realizzazione di uno strato più sottile (1-2 cm circa) di malta per garantire una buona presa del materiale al supporto; in una seconda fase si è raggiunto lo spessore di 3 cm preventivato (Figura 1b).

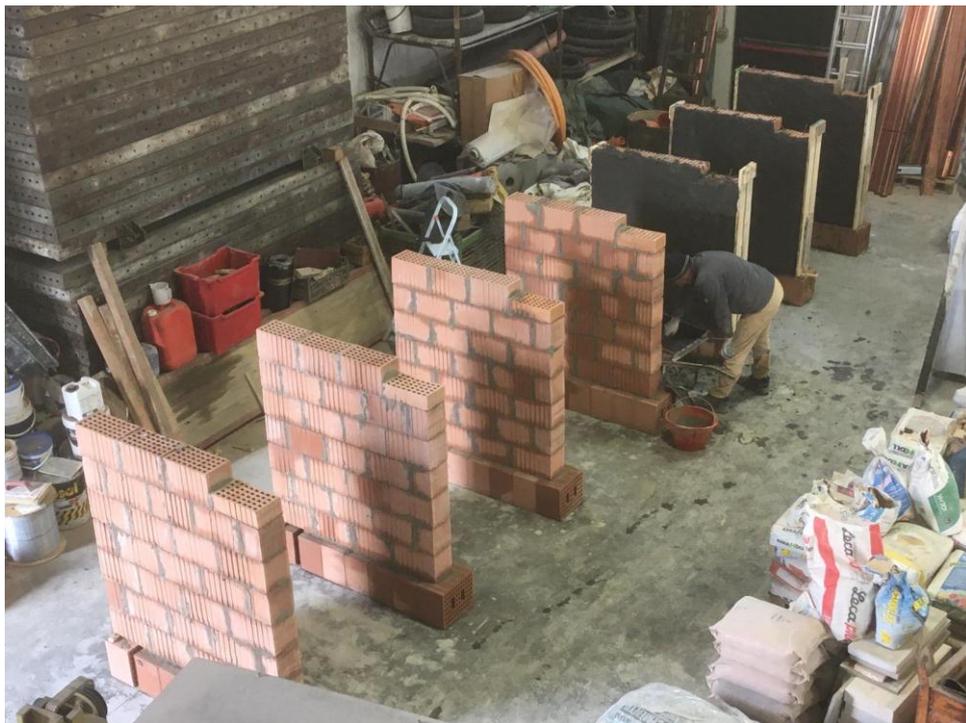
Figura 2. Vista d'insieme dei sette provini sottoposti a prove di compressione diagonale: quattro in muratura non rinforzata e tre con l'aggiunta di malta MX-PVA Fibrorinforzata.

I provini sono stati fatti quindi stagionare per circa un mese in ambiente asciutto e riparato (Figura 2).

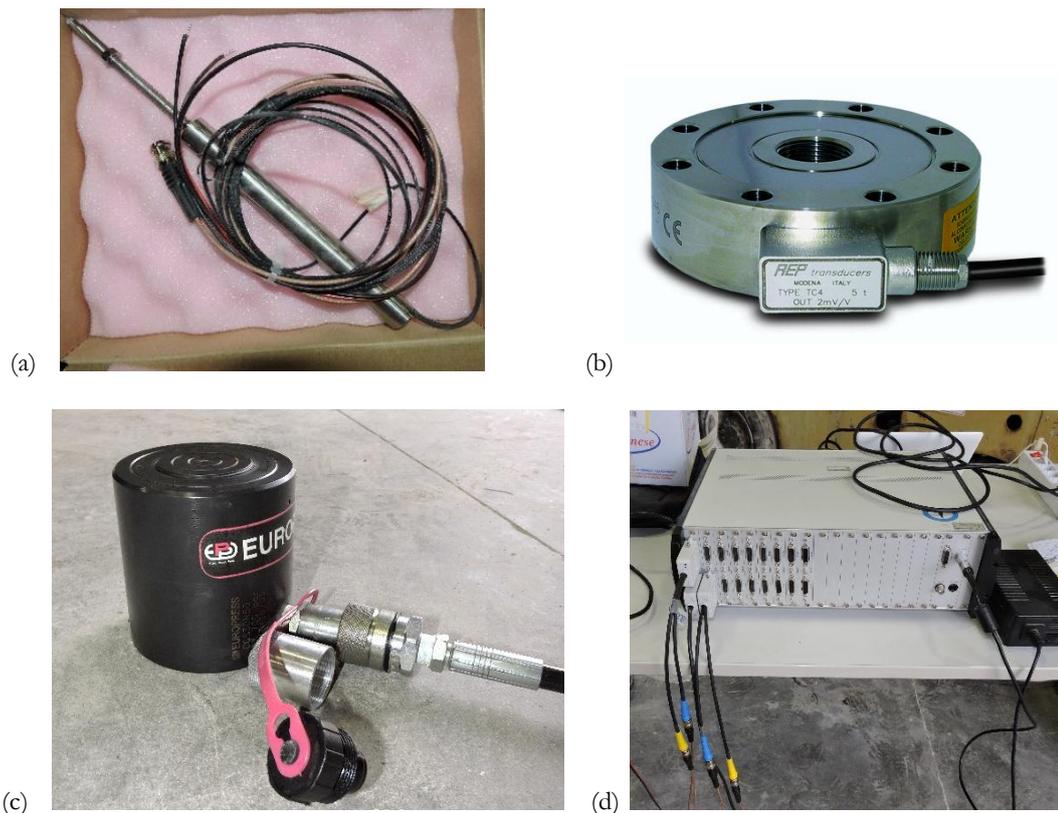
Figura 3. Strumentazione utilizzata per l'esecuzione delle prove: (a) LVDT; (b) Cella di carico; (c) Martinetto idraulico da 30 kN; (d) sistema di acquisizione dati imc CRONOS.

La prova a compressione diagonale è stata eseguita secondo le indicazioni riportate nell'ASTM E519-02 e precedentemente illustrate. È stata impiegata la seguente strumentazione (Figura 3):

- n. 4 LVDT (Linear Variable Displacement Transducers) modello Solartron Metrology S-Series, 0-10V, range di misura 0-50 mm;
- cella di carico modello TC4 AEP Transducers, portata massima 500 kN;
- martinetti idraulici EuroPressPack, modello CGS30N50 e CGS50N100 da 30tonn/50 mm di corsa e 50tonn/100 mm di corsa, rispettivamente, corredati di pompa idraulica ad attuazione manuale modello PN141B EuroPressPack;
- sistema di acquisizione dei dati imc CRONOS dotato di schede multi-funzione per la registrazione simultanea dei dati da ogni sensore.

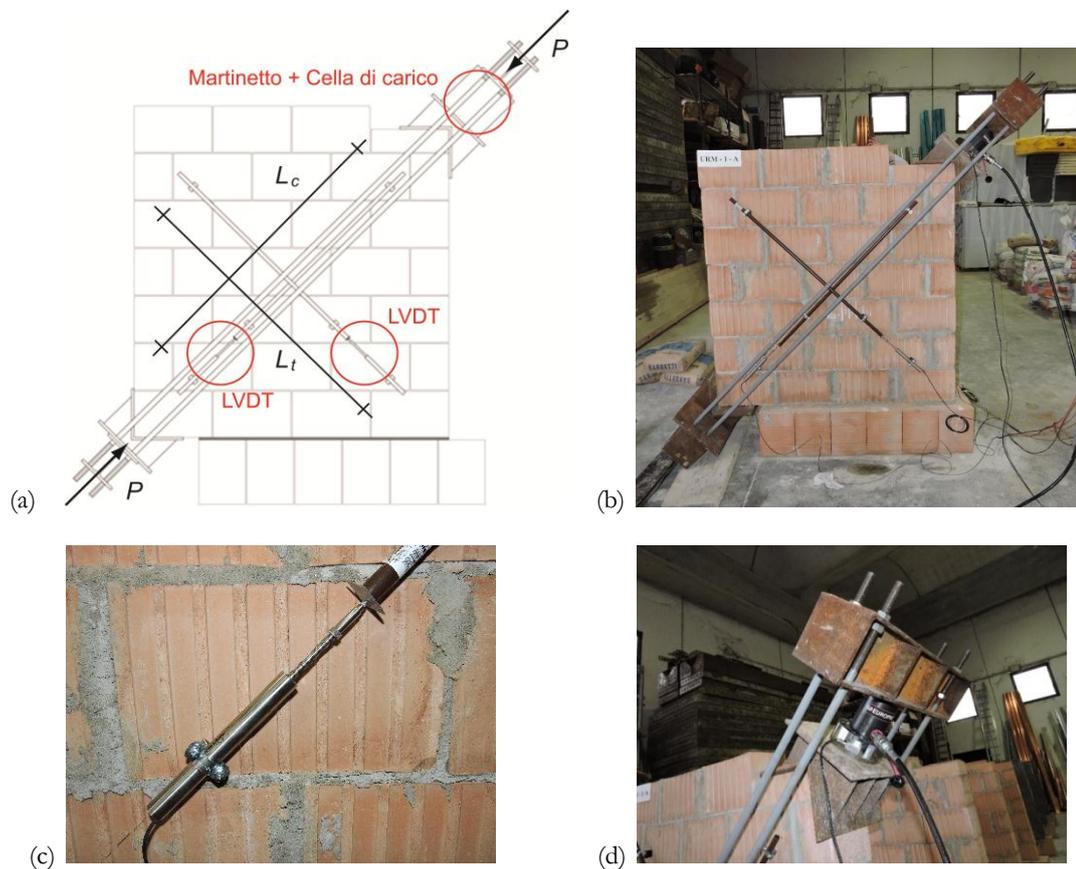
Figura 4. (a) Layout della strumentazione installata nel generico provino. (b) Immagine del setup sperimentale applicato ad uno dei provini. (c) Particolare di uno degli LVDT. (d) Sistema di attuazione e cella di carico.

In accordo con le indicazioni fornite dalla norma, le dimensioni nominali del provino sottoposto al carico diagonale risultano essere di 120×120 cm e spessore pari a 16 cm per i pannelli non rinforzati e 22 cm per quelli rinforzati (16 di supporto più due strati da 3 cm ciascuno di malta). I quattro LVDT sono stati fissati al pannello in corrispondenza delle quattro diagonali, utilizzando delle barre di alluminio per ottenere opportune lunghezze di base, L_c e L_t (circa 1.1 m), sulle quali misurare le deformazioni ϵ_c ed ϵ_t . L'azione di compressione diagonale è stata applicata attraverso un martinetto e l'utilizzo di apposita carpenteria metallica (Figura 4). I dati sono stati acquisiti mediante il sistema imc CRONOS ad una frequenza pari a 100 Hz in modo da poter cogliere eventuali risposte impulsive dovute alla natura fragile del materiale a rottura.

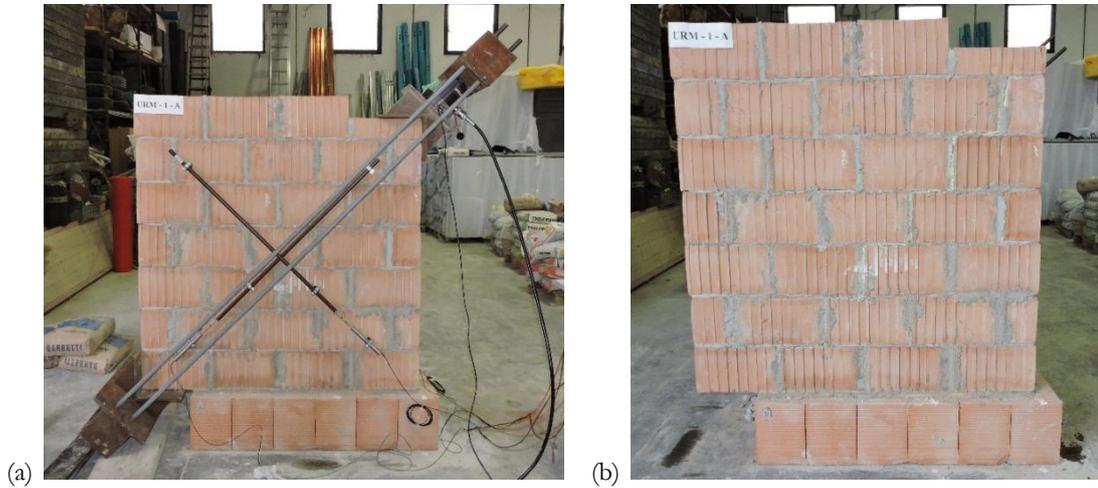
URM1 – PANNELLO NON RINFORZATO #1

Figura 5. Pannello URM1. (a) Setup di prova con pannello integro. (b) Immagine a rottura del pannello – Rottura diagonale per scorrimento sui giunti di malta.

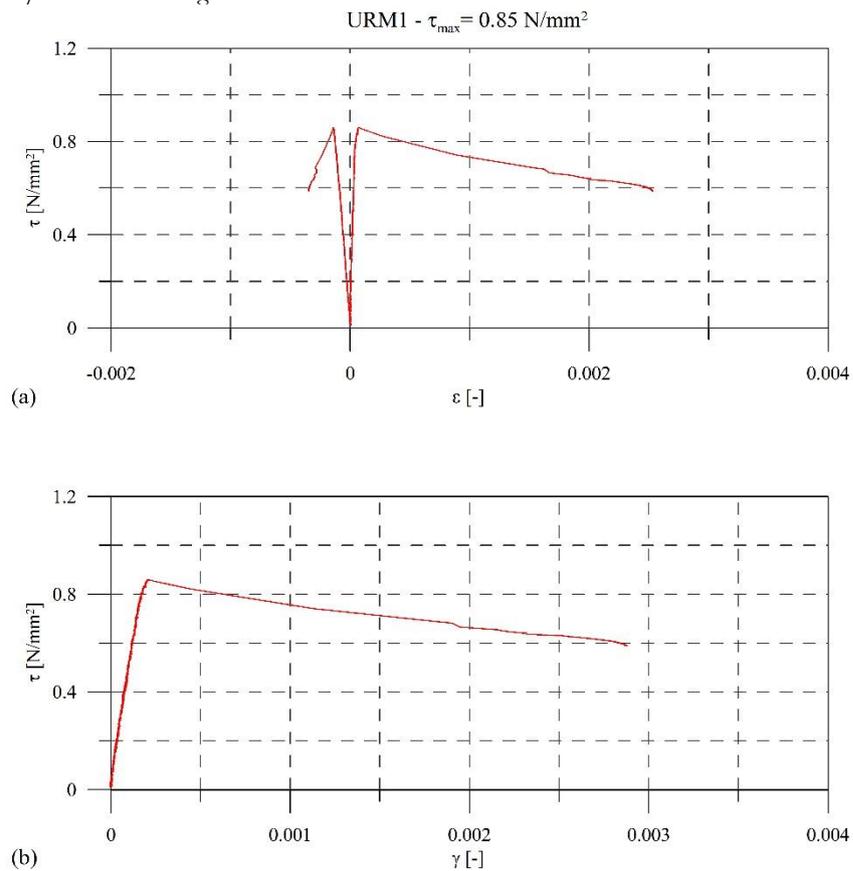
Figura 6. Risultati delle prove sul pannello URM1: (a) Diagramma ε - τ . (b) Diagramma γ - τ .

Nel seguito si riportano i risultati ottenuti sui provini di muratura non rinforzata. In particolare vengono restituite sia la modalità di rottura, sia le curve ε - τ , γ - τ (ottenute mediante Equazioni (1) e (2)). Inoltre viene stimato il modulo di rigidezza a taglio G come modulo secante calcolato sui due punti $\tau_{\max}/5$ e $\tau_{\max}/3$ della curva γ - τ .

<i>Provino</i>	P_{max} [N]	τ_{max} [MPa]	G [MPa]
URM1	129451	0.85	4525
URM2	99549	0.65	5306
URM3	164705	1.09	2823
URM4	161412	1.07	1133
<i>Valori medi</i>		<i>0.92</i>	<i>3447</i>

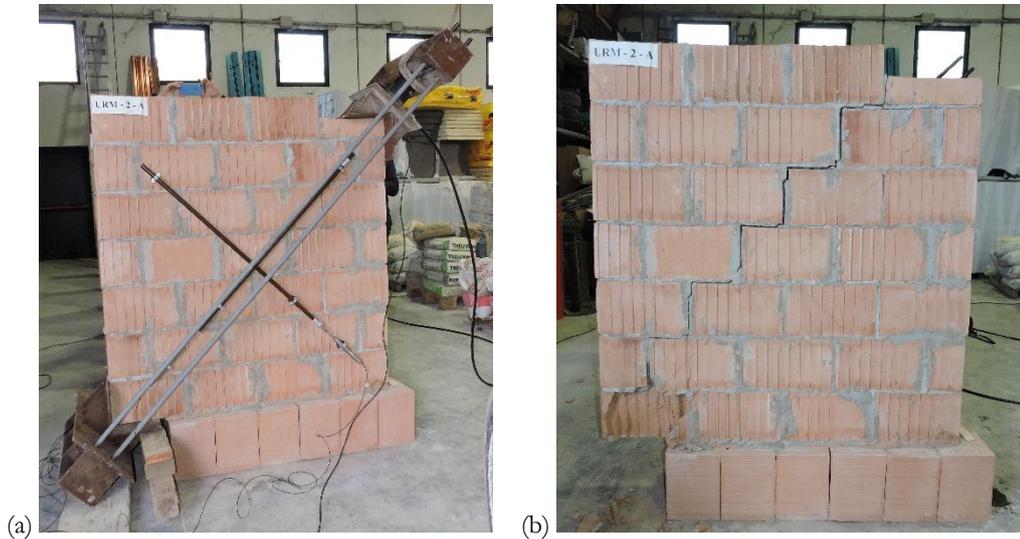
URM2 – PANNELLO NON RINFORZATO #2

Figura 7. Pannello URM2. (a) Setup di prova con pannello integro. (b) Immagine a rottura del pannello – Rottura diagonale per scorrimento sui giunti di malta.

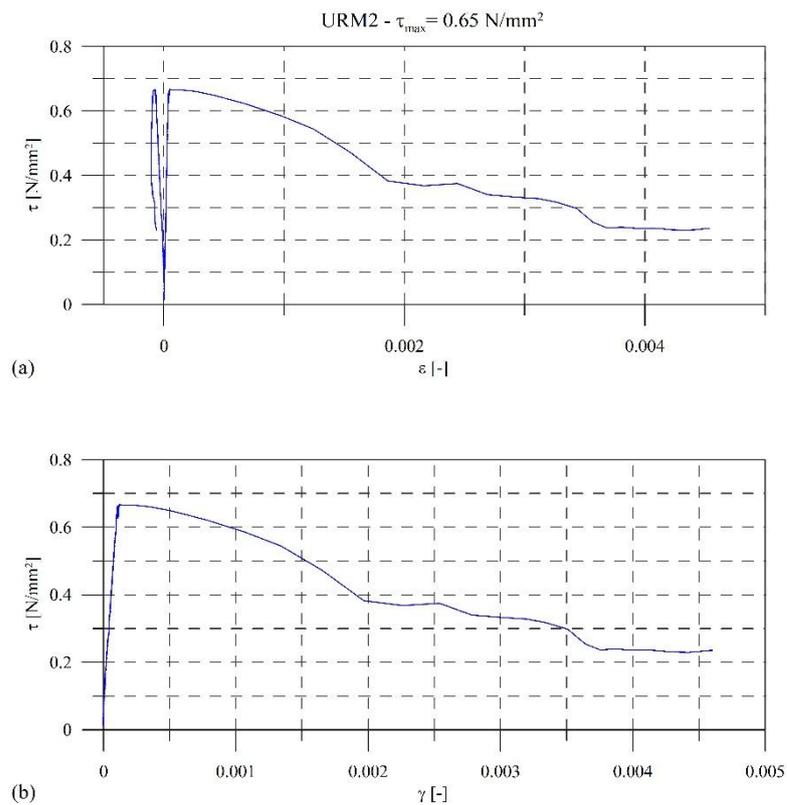
Figura 8. Risultati delle prove sul pannello URM2: (a) Diagramma ε - τ . (b) Diagramma γ - τ .

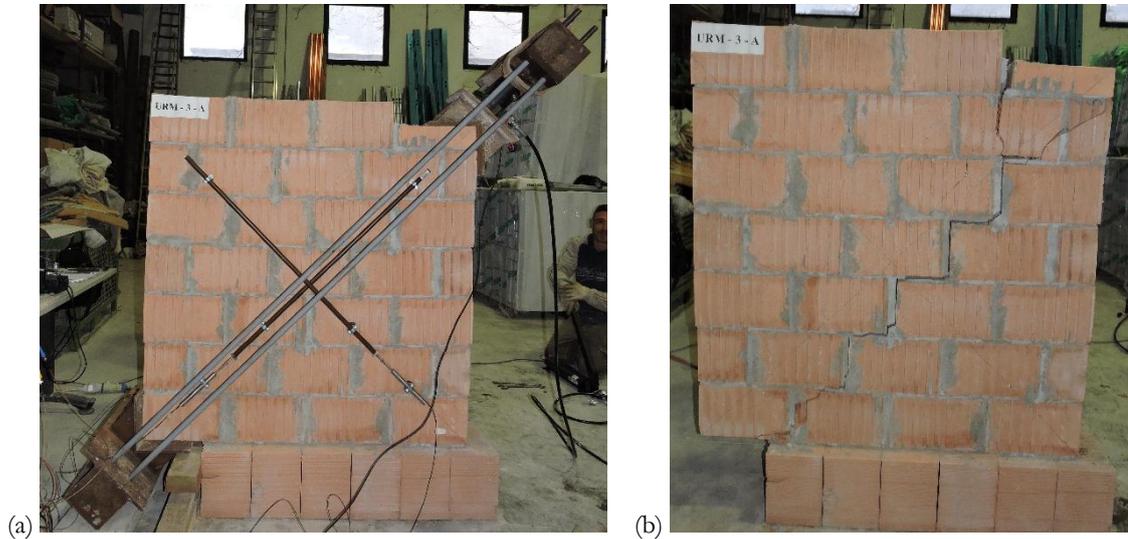
URM3 – PANNELLO NON RINFORZATO #3

Figura 9. Pannello URM3. (a) Setup di prova con pannello integro. (b) Immagine a rottura del pannello – Rottura diagonale per scorrimento sui giunti di malta.

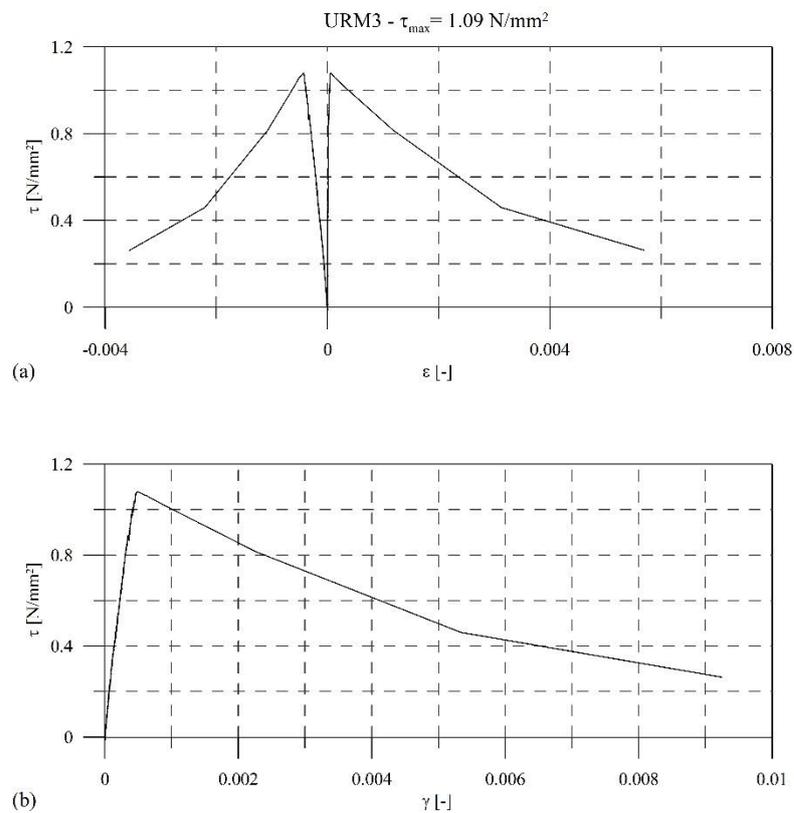
Figura 10. Risultati delle prove sul pannello URM3: (a) Diagramma ϵ - τ . (b) Diagramma γ - τ .

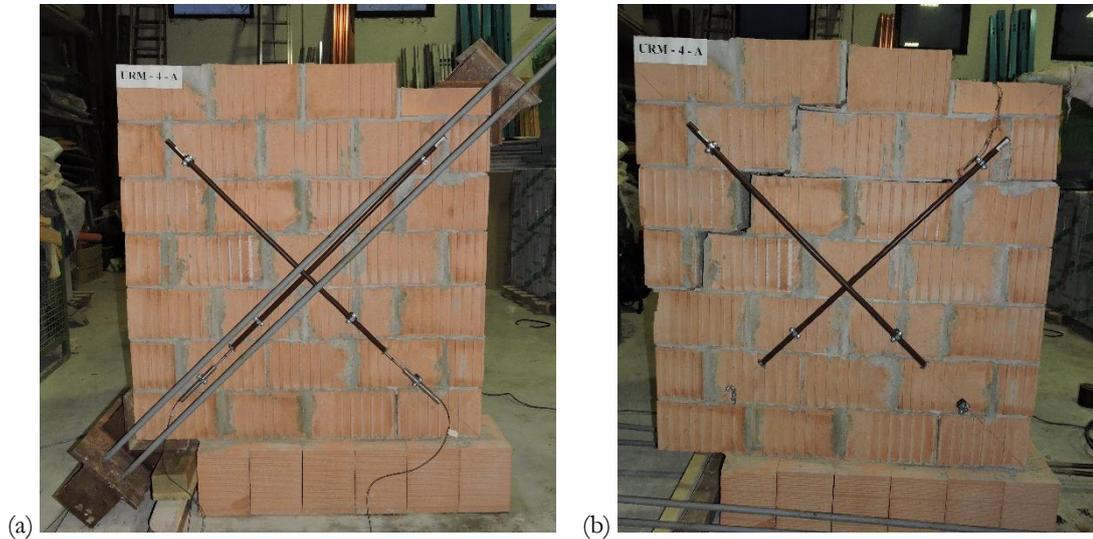
URM4 – PANNELLO NON RINFORZATO #4

Figura 11. Pannello URM4. (a) Setup di prova con pannello integro. (b) Immagine a rottura del pannello – Rottura mista per scorrimento su giunto orizzontale e diagonale per scorrimento sui giunti di malta.

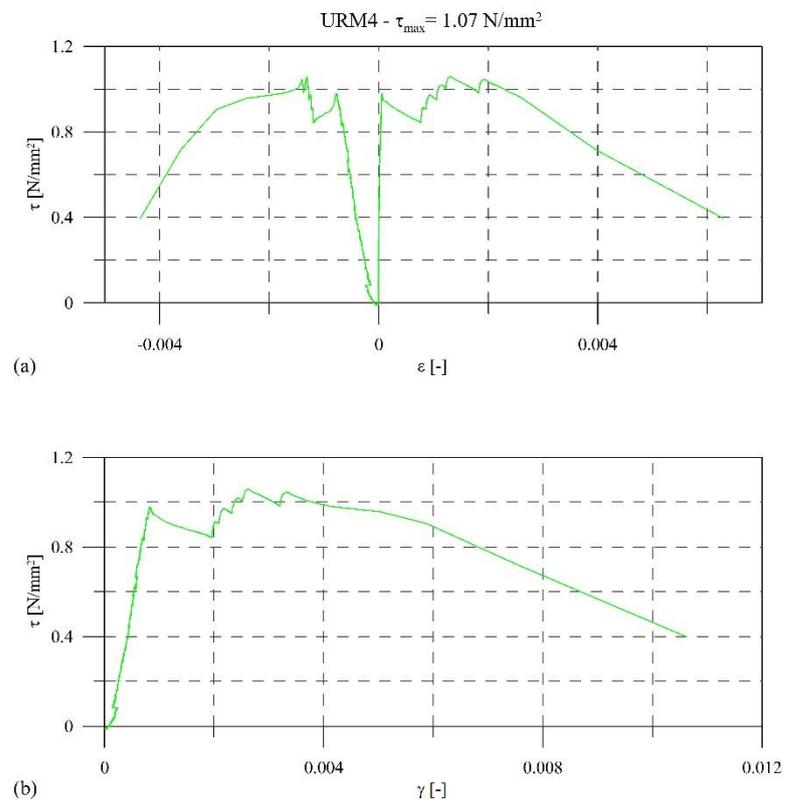
Figura 12. Risultati delle prove sul pannello URM4: (a) Diagramma ϵ - τ . (b) Diagramma γ - τ .

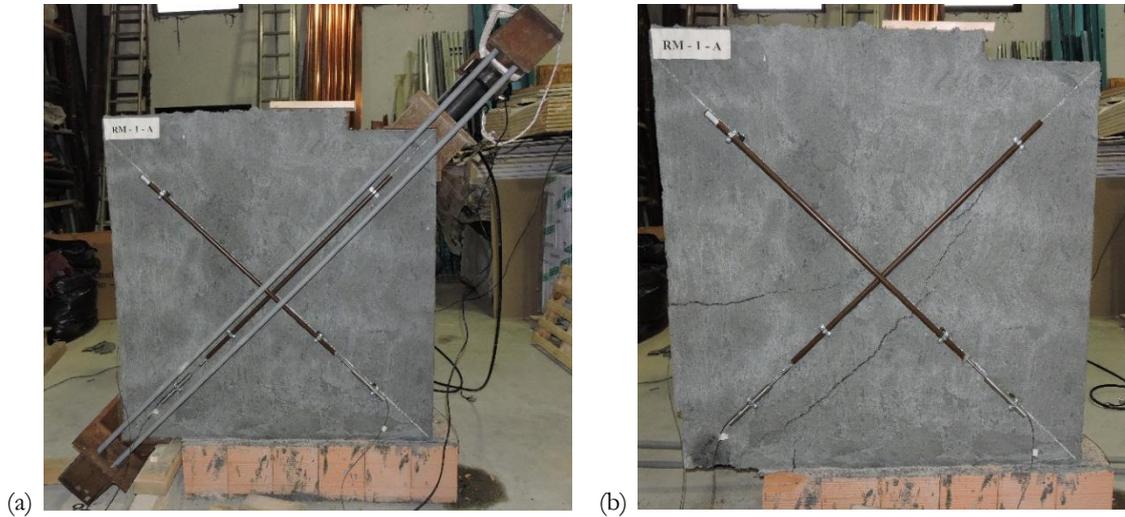
RM1 – PANNELLO RINFORZATO #1*

Figura 13. Pannello RM1. (a) Setup di prova con pannello integro. (b) Immagine a rottura del pannello – Rottura diagonale omogenea, sia sul rinforzo che sul supporto.

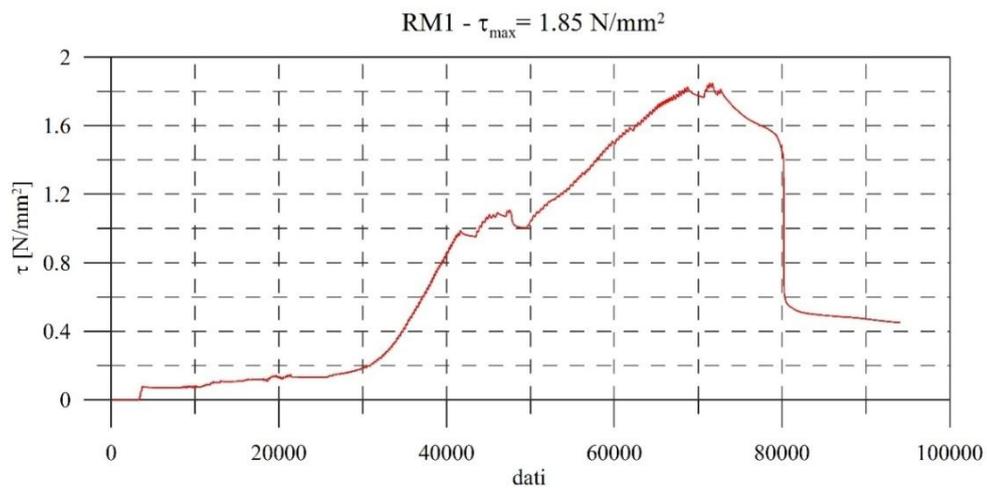
Figura 14. Risultati delle prove sul pannello RM1: diagramma dello sforzo tangenziale τ calcolato durante la prova.

* Durante questa prova non è stato possibile riportare le grandezze di deformazione a causa di un malfunzionamento della strumentazione.

<i>Provino</i>	P_{max} [N]	τ_{max} [MPa]	G [MPa]
RM1	472446	1.85	-
RM2	434161	1.71	3533
RM3	397261	1.56	3065
<i>Valori medi</i>		<i>1.71</i>	<i>3299</i>

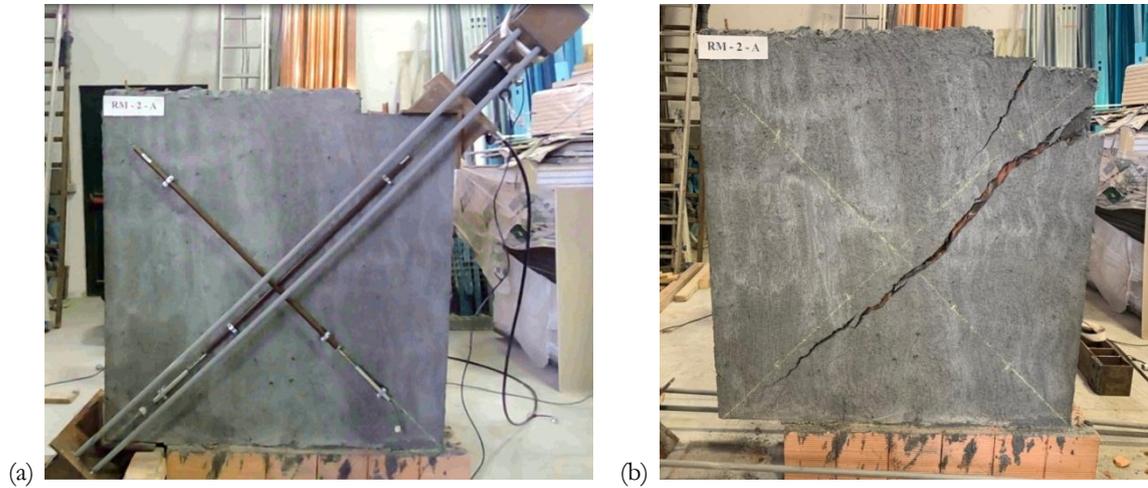
RM2 – PANNELLO RINFORZATO #2

Figura 15. Pannello RM2. (a) Setup di prova con pannello integro. (b) Immagine a rottura del pannello – Rottura diagonale omogenea, sia sul rinforzo che sul supporto.

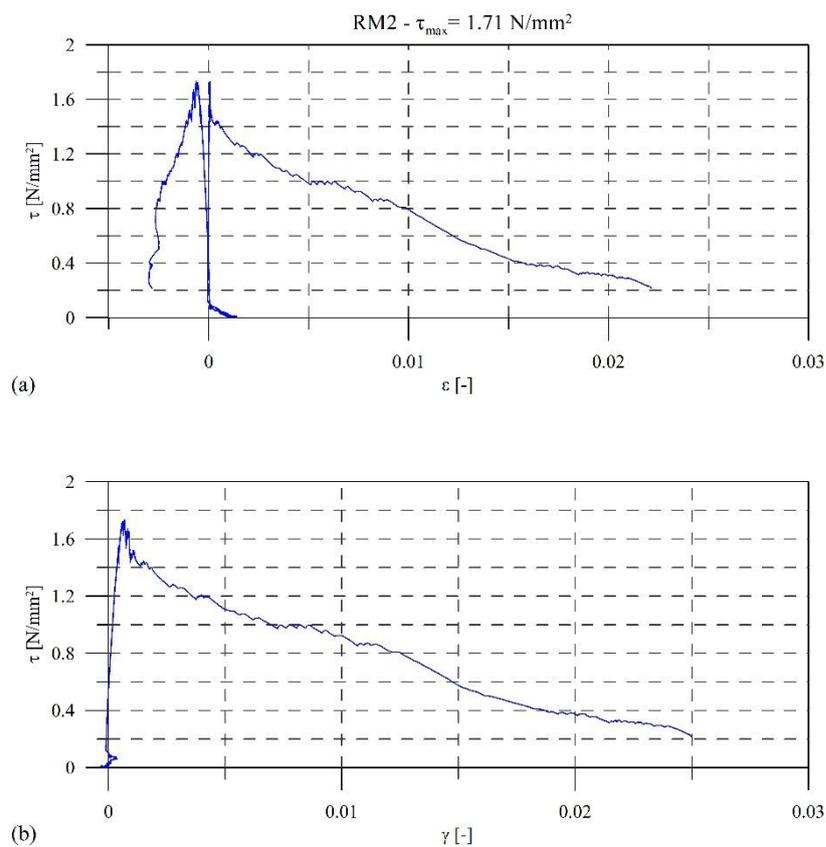
Figura 16. Risultati delle prove sul pannello RM2: (a) Diagramma ε - τ . (b) Diagramma γ - τ .

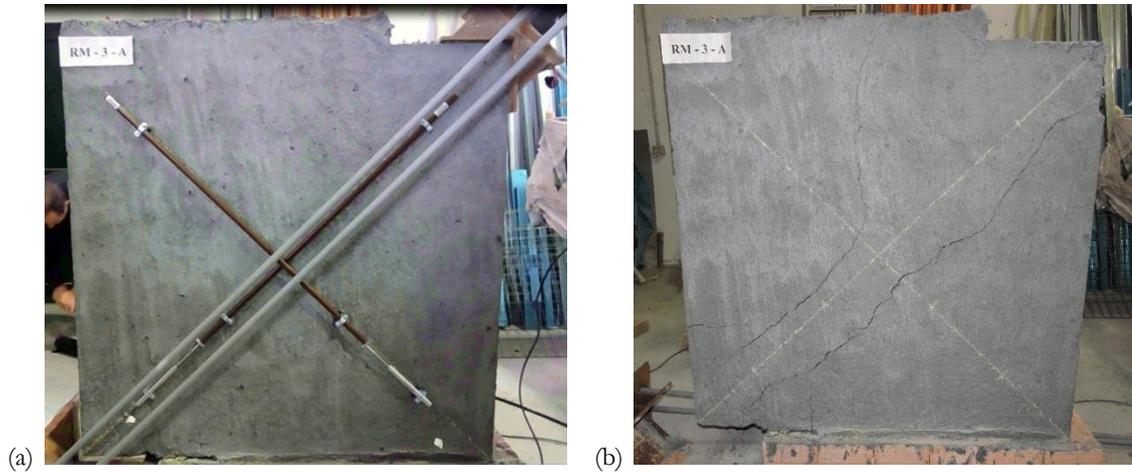
RM3 – PANNELLO RINFORZATO #3

Figura 17. Pannello RM3. (a) Setup di prova con pannello integro. (b) Immagine a rottura del pannello – Rottura diagonale omogenea, sia sul rinforzo che sul supporto.

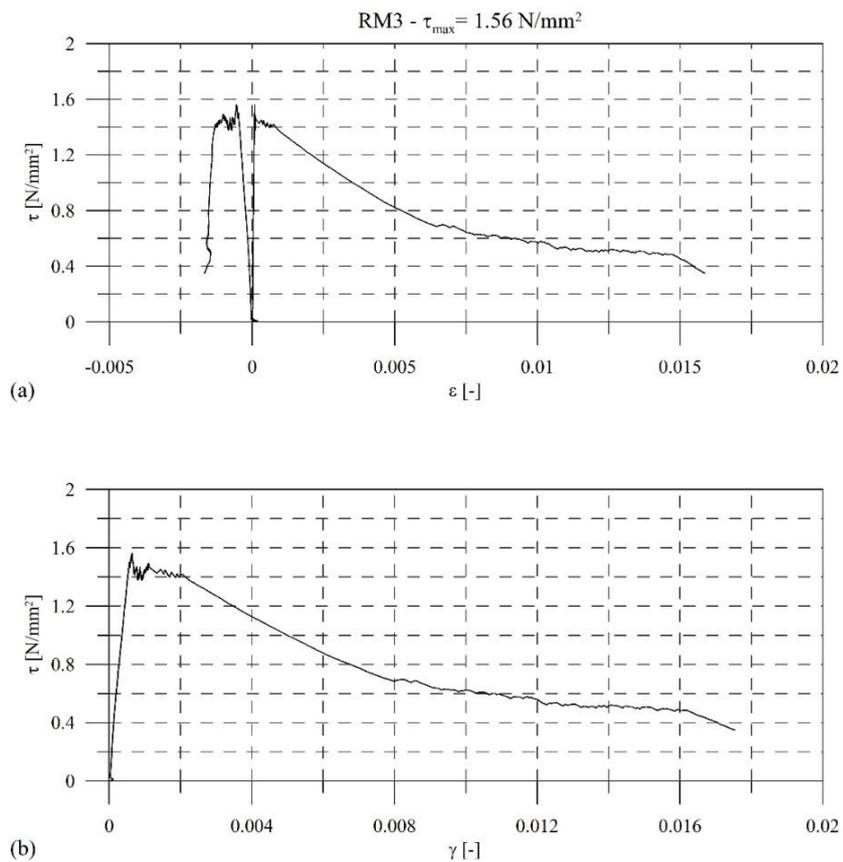
Figura 18. Risultati delle prove sul pannello RM3: (a) Diagramma ϵ - τ . (b) Diagramma γ - τ .

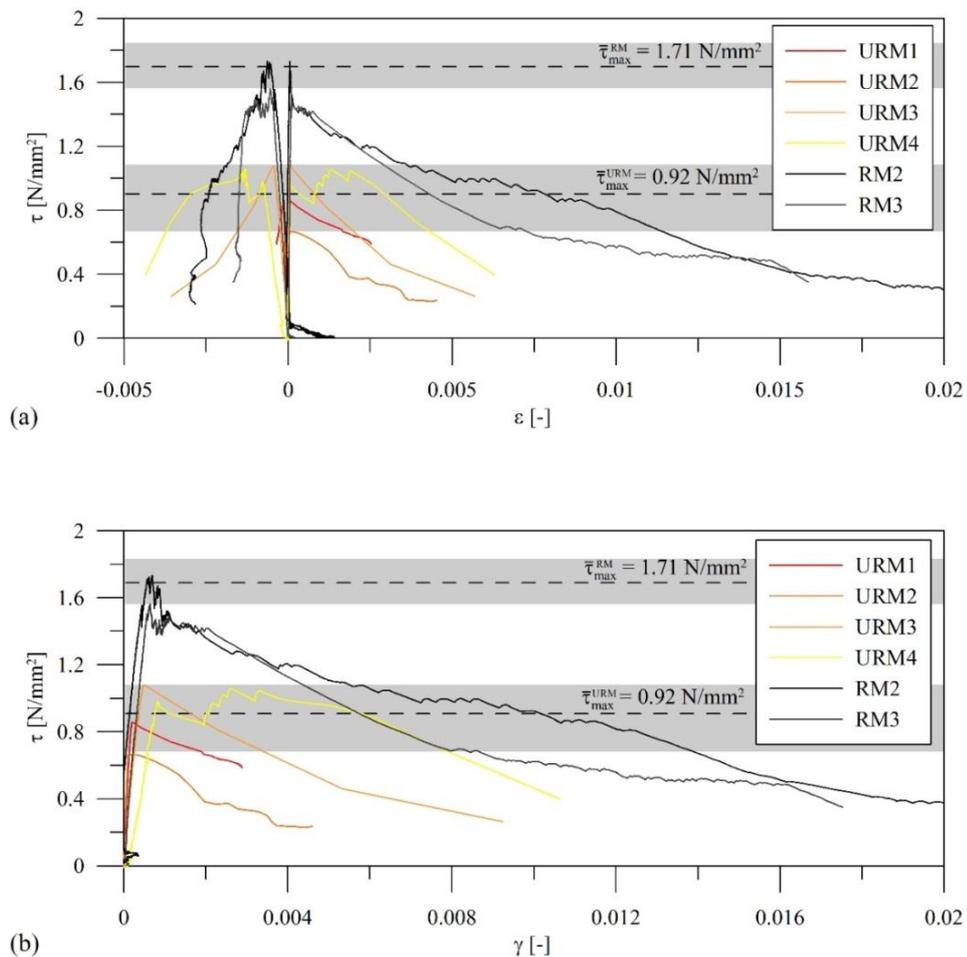
In Figura 19 sono messi a confronto i risultati ottenuti dalle prove sperimentali effettuate su provini non rinforzati (URM) e rinforzati (RM) mediante le curve ϵ - τ e γ - τ . I grafici e le tabelle evidenziano un incremento della resistenza a taglio di circa l'85% a seguito dell'intervento di rinforzo. Osservando la progressione del quadro fessurativo durante le prove, si è notato che i pannelli rinforzati hanno subito maggiori deformazioni prima di evidenziare fessure visibili. In base ai dati riportati nelle Tabelle 1 e 2, non si riscontrano invece significative variazioni in termini di rigidezza a taglio secante G per la presenza del rinforzo.

Figura 19. Confronto fra i risultati ottenuti sui pannelli URM e RM: (a) Diagramma ϵ - τ . (b) Diagramma γ - τ .

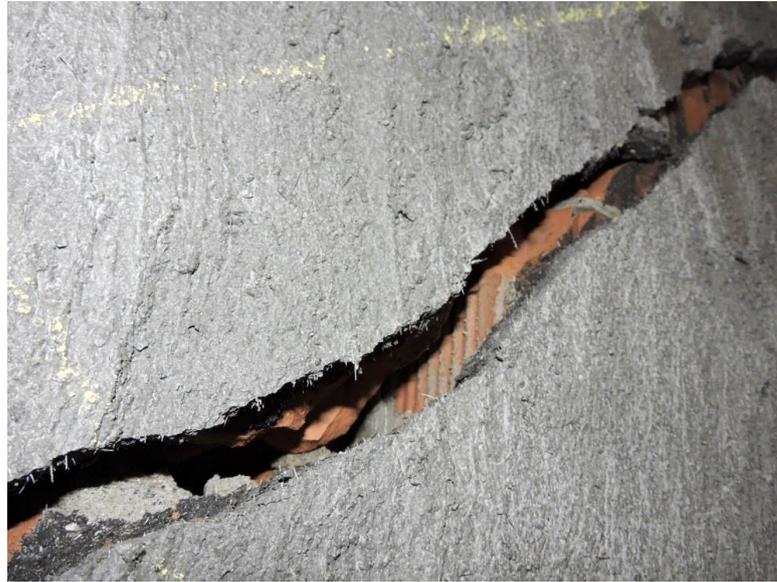
Inoltre si ritiene importante sottolineare la differente tipologia di rottura riscontrata nei provini URM e RM. Nei primi, come atteso, le lesioni hanno principalmente interessato le zone dei giunti, essendo queste le zone più deboli del materiale. Nei pannelli rinforzati le lesioni hanno invece interessato l'intero materiale composito costituito da laterizio portante e strati di malta MX-PVA Fibrorinforzata con un andamento diagonale, tipico di un materiale omogeneo (Figura 20). In altri termini, lo strato di malta MX-PVA Fibrorinforzata ha consentito di mobilitare la resistenza del laterizio, che nei pannelli di muratura ordinaria rimane generalmente inutilizzata a causa del preliminare sviluppo di lesioni sui giunti.

Figura 20. Particolare della lesione diagonale del pannello rinforzato che interessa laterizio e rinforzo.

- il comportamento a rottura dei pannelli rinforzati ha manifestato una lesione diagonale che ha interessato l'intero sistema rinforzo-supporto in maniera omogenea diversamente dal tipico quadro fessurativo in corrispondenza dei giunti di malta per pannelli privi di rinforzo;
- il sistema di rinforzo ha conferito ai pannelli murari un incremento della resistenza a taglio pari a circa l'85%;
- la rigidezza secante a taglio dei pannelli non ha subito significative variazioni a seguito dell'applicazione del rinforzo;
- rispetto ai pannelli in muratura ordinaria, i pannelli rinforzati hanno subito maggiori deformazioni prima di evidenziare fessure visibili.
